Mängel und Schäden bei Wohnhausbau mit Holz-Blockbohlen Ergebnis: Konstruktion vom Konzept her ungeeignet

Berichtersteller: Architekt BDA K. Schröder,
Gerichtsgutachter, Wachtberg

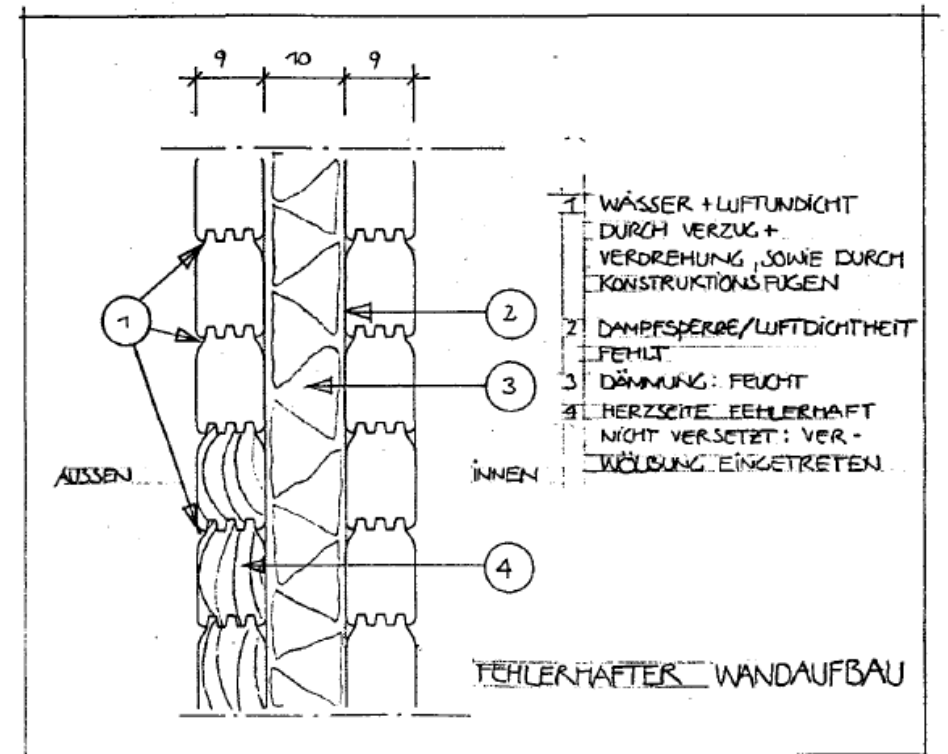
Die Blockbohlenfassade ist infolge vorliegenden Verzuges und des Fehlens von Dichtungen zwischen den Bohlen nicht schlagregendicht. Sowohl an Nutverbindungen als auch an den Eckverkämmungen dringt Schlagregen in die Holzwandkonstruktion ein. Fensteranschlüsse konnten nicht wasserdicht ausgebildet werden. Fehlende Schlagregendichtigkeit hatte den Verlust der Gebrauchstauglichkeit bewirkt. Das Fehlen einer inneren Folienabdichtung hatte Diffusionsfeuchteinfluss in die Wärmedämmung und fehlende Luftdichtheit bewirkt.

Nach DIN 18355:2005 01 (Tischlerarbeiten) sind Abdichtungen zwischen Außenbauteilen und Baukörpern dauerhaft und schlagregendicht auszubilden. Nach DIN 4108-3: 2001-07 (Wärmeschutz und Energieeinsparung in Gebäuden, klimabedingter Feuchteschutz) wird die Schlagregenbeanspruchung von der örtlichen Lage abhängig geregelt. Außenwände sind so zu konstruieren, dass Wasser weder nach innen gelangt noch Schäden durch Wasseraufnahme entstehen können. Eine fehlende Dampfsperre hat Wassereintrag von innen her in die Dämmung mit dem Verlust der Dämmfähigkeit zur Folge. Das sind Mängel. Fehlende Luftdichtheit führt zu permanenten Lüftungswärmeverlusten. Das sind Mängel.

Das Gebäude ist voraussichtlich zur Hälfte zurückzubauen und statisch fehlerfrei mit zum Teil neuem Material wieder zu errichten, wobei innen eine aufgedoppelte GK-Schale o.ä. mit Folienabdichtungen errichtet werden muss.
